別紙① 被害状況画像

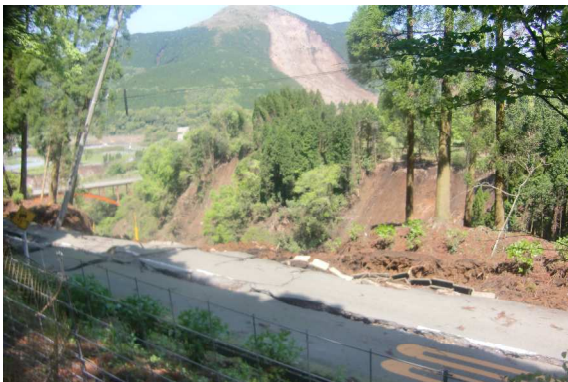
写真① (進入路斜面崩落の一部)

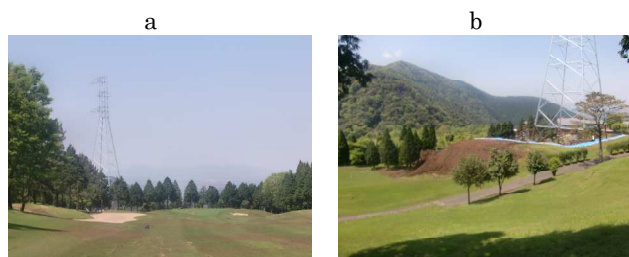
写真⑥ (2番ホール九州電力鉄塔)

a.1 番フェアウェイからグリーン方向撮影

b.鉄塔設置が完了した2番ティーグラウンド

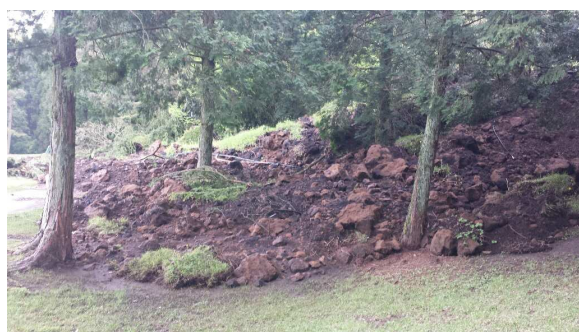
写真⑧ (16番グリーン横 土砂流入)
